辽宁志弘环境工程有限公司“6·1”起重机械相关事故调查报告

辽宁志弘环境工程有限公司“6·1”起重机械相关事故
调查组
二零二三年八月七日

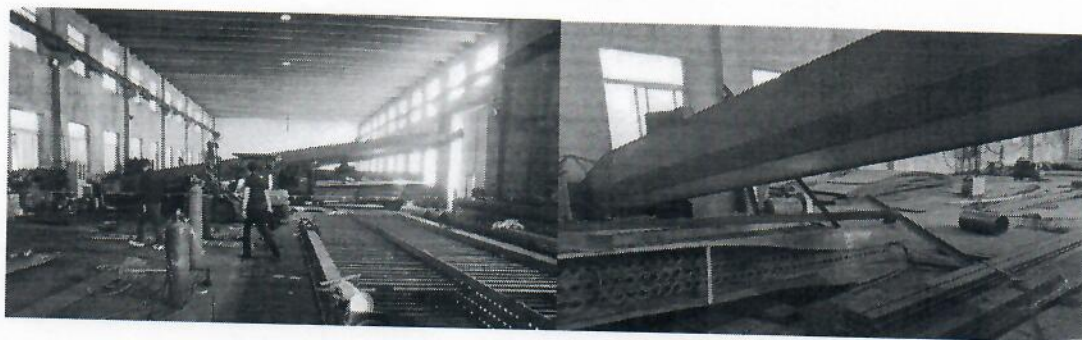
图 4

技术专家组到达事故现场时，事故现场如图4所示。事故起重机已经从轨道上脱落，一端在地面上，中间压在货车司机室上，另一端翘起。由于抢救伤员，施救人员已经将管式换热器一端升起。技术专家组对现场起重机勘察后发现，起重机主梁、端梁和起升机构的结构均较完整，未出现明显的变形缺陷，起升机构（钢丝绳电动葫芦）上的导绳器和起重量限制器缺失如图5所示，该起重机械缺少必要的安全保

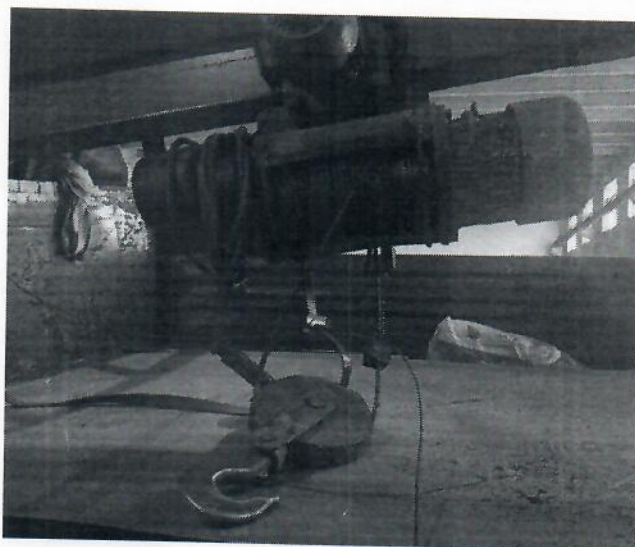
图 5

2023年6月1日23时50分，于洪区市场监督管理局接到于洪区应急管理局的事故通报后，于洪区市场监督管理局、于洪区应急管理局、北陵街道、于洪区公安分局和沈阳市特种设备检测研究院相关行业专家到达事故现场，联合对事故现场进行了勘查，事故起重机已经从轨道上脱落，一端在地面上，中间压在货车司机室上，另一端翘起。由于抢救伤员，施救人员已经将管式换热器一端升起。起重机主梁、端梁和起升机构的结构均较完整，未出现明显的变形缺陷，起升机构（钢丝绳电动葫芦）上的导绳器和起重量限制器缺失，该起重机缺少必要的安全保护装置。经专家讨论，初步认定为特种设备相关事故。

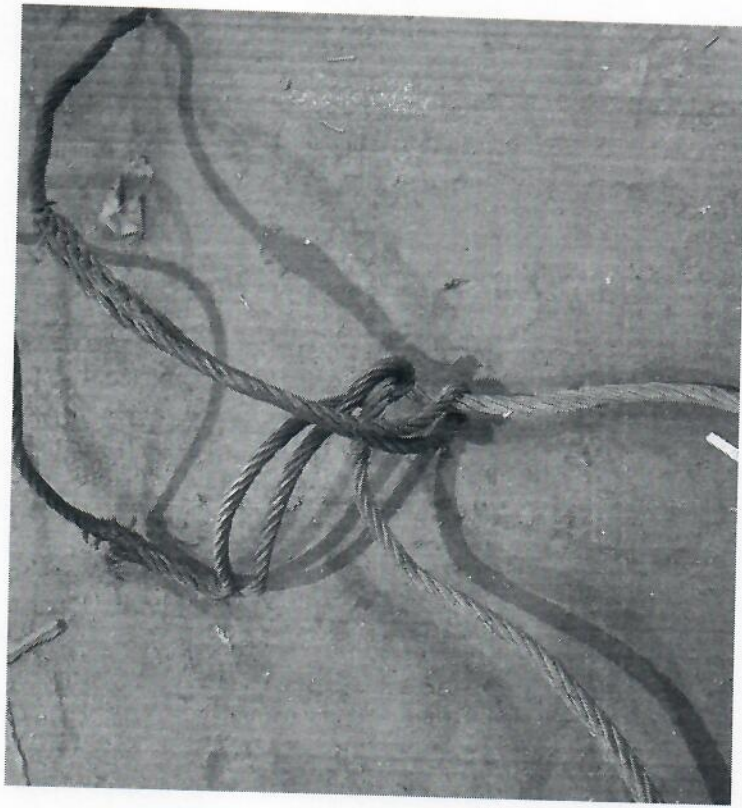
图 6

现场吊卸钢板的吊索具（钢丝绳）由于长度不足由两条钢丝绳穿绕组成，一根直径为 15mm，另一根为 13mm，如图 6 所示。13mm 的钢丝绳断裂，钢丝绳断裂部位整体形貌及断口特征如图 7 所示。可以看出丝断口整齐、光亮，判断吊索具钢丝绳断裂是受外力剪切所致。

2. 事故现场使用的索具（钢丝绳）通过技术分析已达到报废条件（变形、断丝、绳径变细）。吊装作业时由于索具和钢板间没有加垫护角，索具受到钢板棱角的剪切作用突然发生断裂。操作人员雷海健对钢板的总重量估算不准确（总重量 6.4 吨），没有进行试吊，盲目起吊作业。

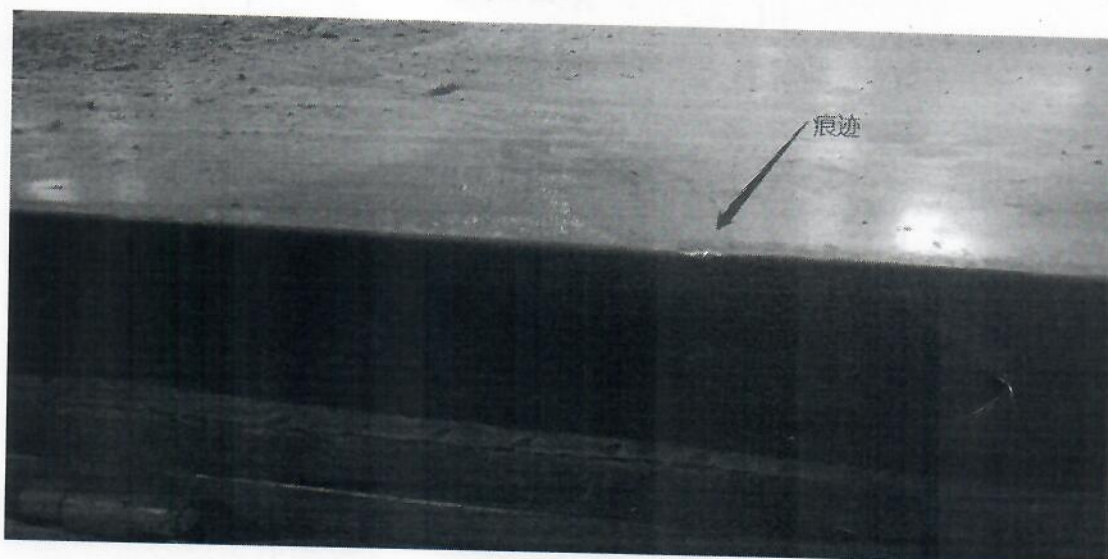
图 8

在货车厢内多张钢板两侧发现多处痕迹，如图 8 所示。通过现场勘察和询问相关人员确认吊卸钢板时没有在索具和钢板间加垫护角。

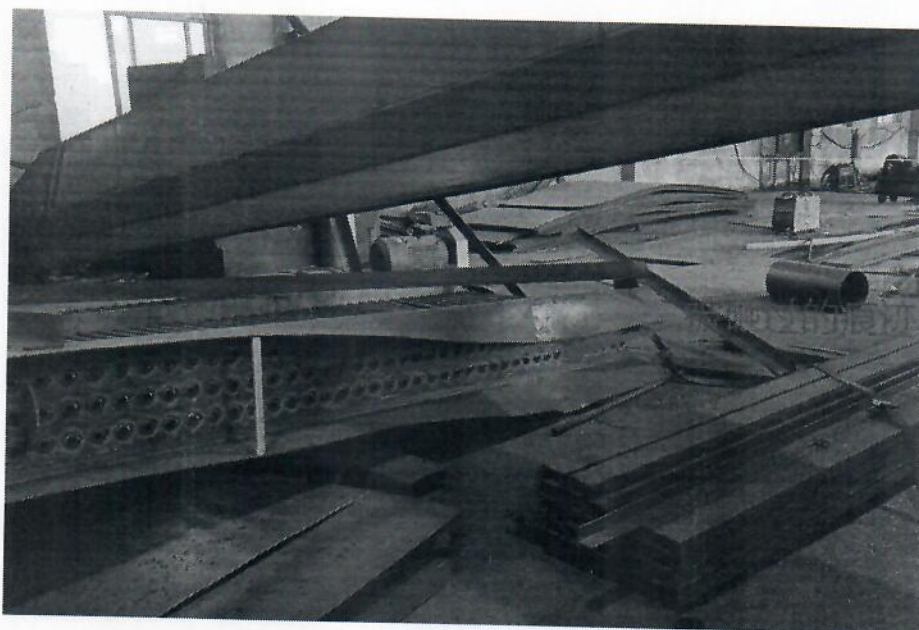
图 9

起重机下的管式换热器上有明显被砸过的痕迹，如图 9 所示。

行交叉作业，起重机主梁脱轨滑落时砸中位于起重机下方地面上的货车和竖立放置的管式换热器，管式换热器被砸中后向东侧倾倒，砸中正在进行焊接作业的工人姜建伟（亡者）。
